# รายงานปฏิบัติการร่วม

## ศูนย์บริหารจัดการน้ำส่วนหน้าในพื้นที่ภาคใต้

ณ ศูนย์ป้องกันและบรรเทาสาธารณภัยเขต 11 สุราษฎร์ธานี

26 พฤศจิกายน 2564

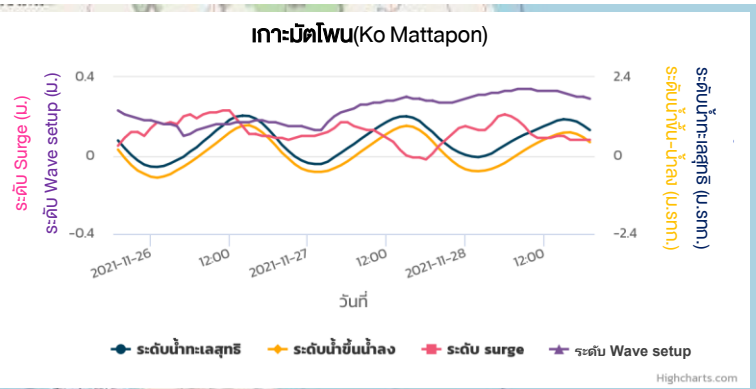
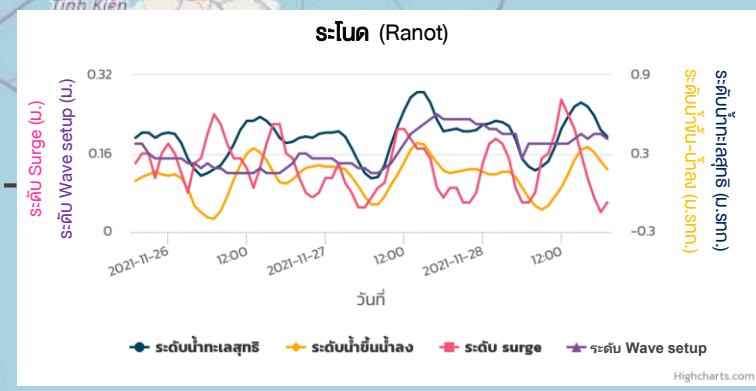
**เตือน!!** ระดับน้ำทะเลยกตัวสูงบริเวณอ่าวไทย ส่งผลกระทบตั้งแต่วันที่ 26-28 พ.ย. 2564 ทำให้น้ำทะเลซัดฝั่งเข้าท่วมพื้นที่ชายทะเล เนื่องจากอิทธิพลจากลมมรสุมตะวันออกเฉียงเหนือมีกำลังแรง ส่งผลให้มีน้ำทะเลยกตัวสูงขึ้นมากกว่าปกติประมาณ 0.3 – 0.6 เมตร บริเวณภาคใต้ตอนบน และประมาณ 0.3 – 0.5 เมตร บริเวณภาคใต้ตอนล่าง

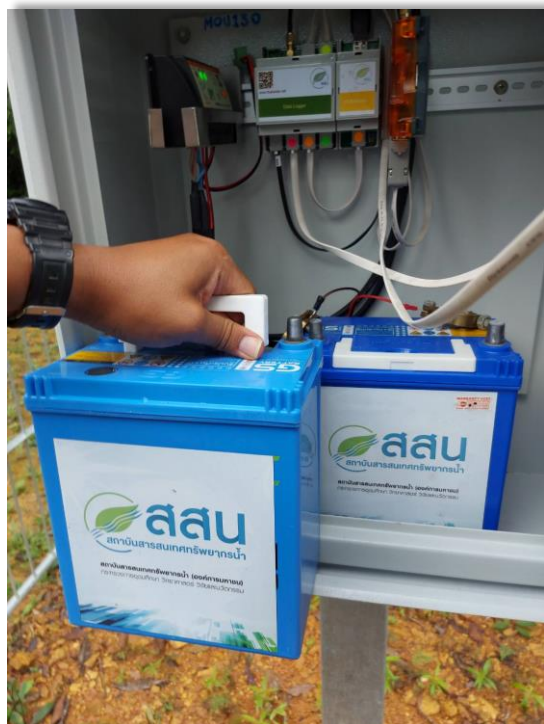
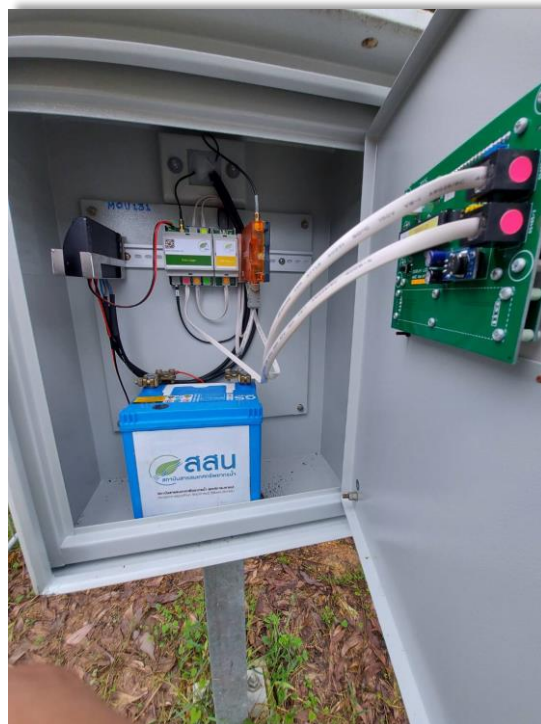
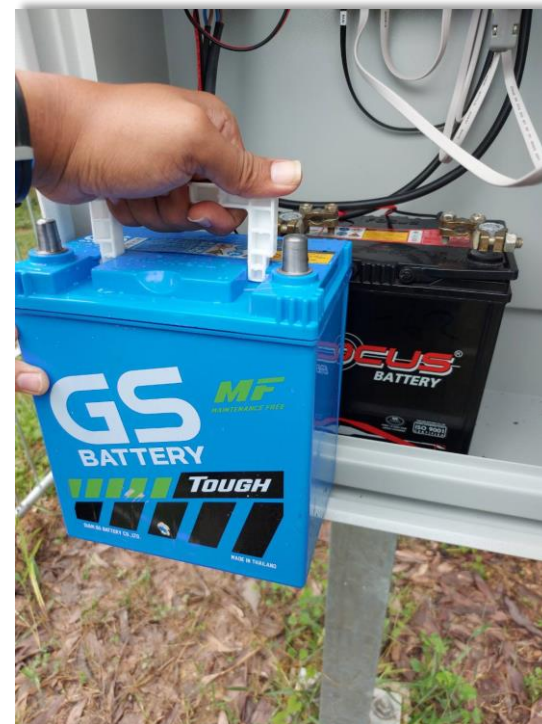
สสน. เข้าตรวจสอบความพร้อม และซ่อมบำรุง สถานีโทรมาตร

- สถานี MOU130 หน่วยพิทักษ์อุทยานแห่งชาติที่ ๗ป.๔ (บ้านน้ำตก) ต.น้ำตก อ.ทุ่งสง จ.นครศรีธรรมราช
- สถานี MOU131 หน่วยพิทักษ์ป่าควนนางเหวน ต.วอนหาด อ.ชะอวด จ.นครศรีธรรมราช
